# JUHTUMIUURING

**Piacenza Santa Maria Assunta ja Santa Giustina katedraal**

**Katedraali väljak – Piacenza (ITAALIA)**

# Sissejuhatus Piacenza katedraali restaureerimisse

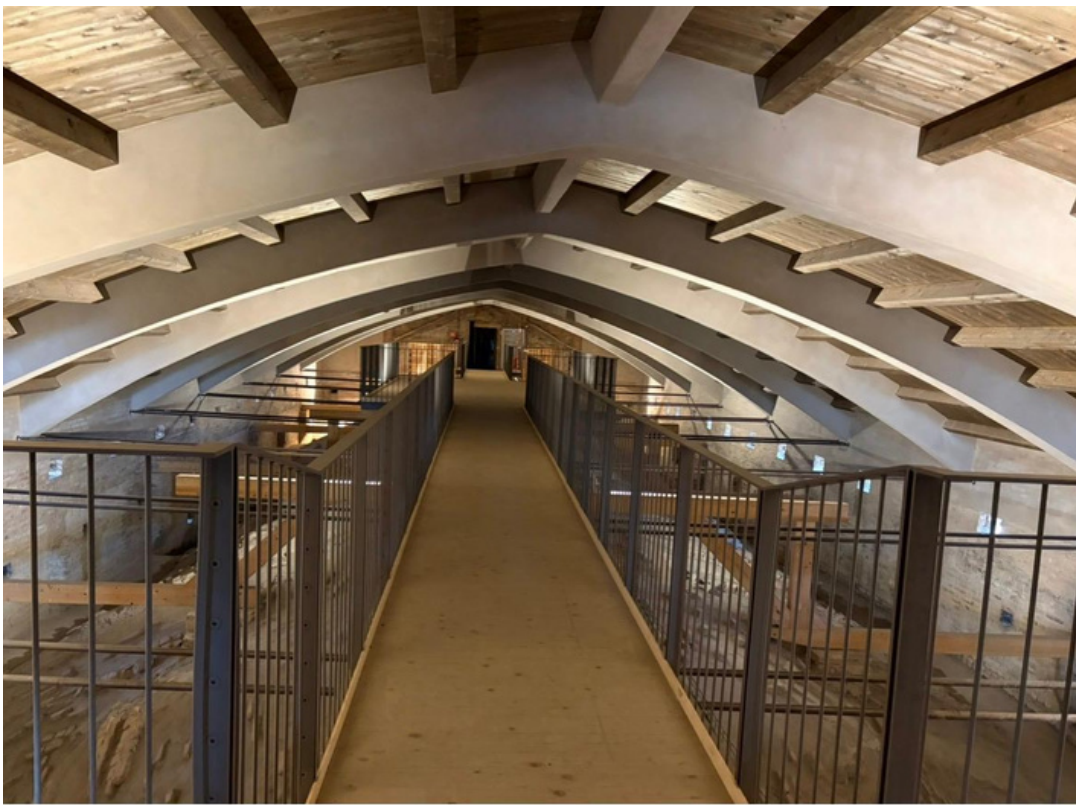
## Betoonist puiduni

Põhitegevuseks oli raudbetoonelementide asendamine traditsiooniliste puitkonstruktsioonidega, taastades katedraali algse konstruktsiooniloogika.

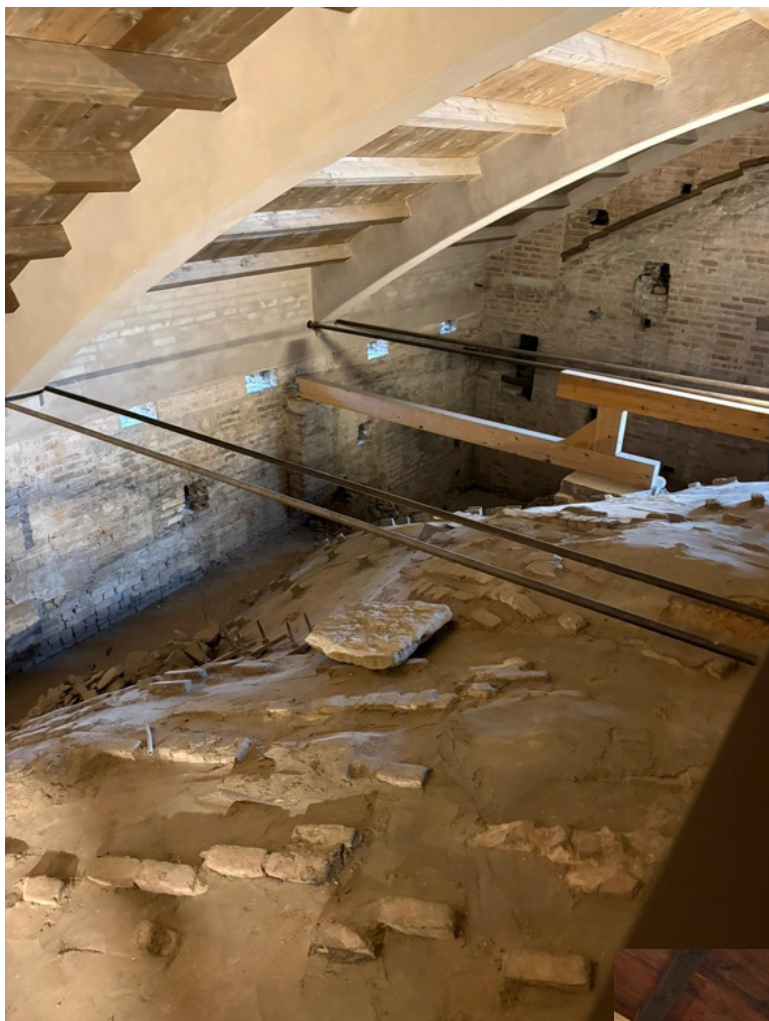
### Peamised teosed

- Õõnes savibetoonist katuseplaadi eemaldamine (kesklööv)
- Põhjapoolse transepti ülekoormatud katuse lammutamine
- Kuplitrumli kohal asuvate raudbetoonialade eemaldamine
- Uute puitfermide paigaldamine vastavalt algsele paigutusele
- Katuse rekonstrueerimine puitlaudade ja savikividega
