# ESTUDO DE CASO

**Catedral de Santa Maria Assunta e Santa Giustina, em Piacenza**

# Introdução ao restauro da Catedral de Piacenza

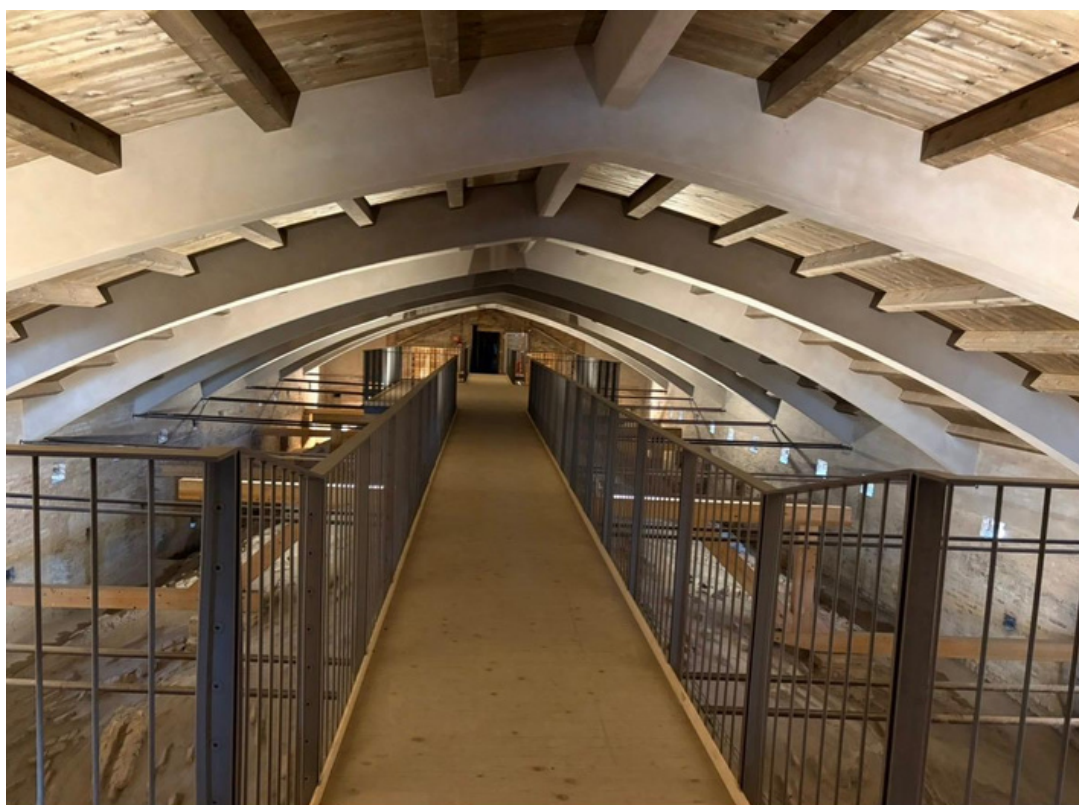
## Do betão à madeira

A principal intervenção consistiu na substituição de elementos de betão armado por estruturas tradicionais de madeira, restaurando a lógica estrutural original da catedral.
